OPINIA Nr: JGP 96/2019

Zadanie: Ocena stanu technicznego i określenie wartości rynkowej pojazdu

Marka: SKODA Model pojazdu: Superb II 1.8
Wersja: Ambition Nr rejestracyjny: DJ 53940 Rok prod.: 2011
Rodzaj pojazdu: Samochód osobowy VIN: TMBAB93T7B9048618

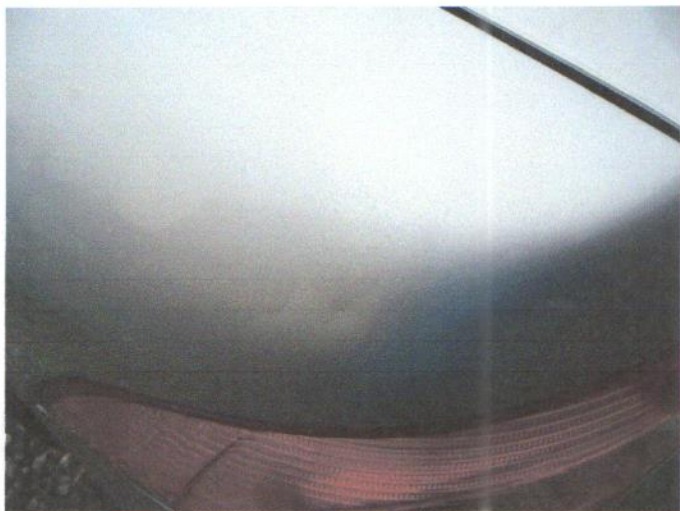
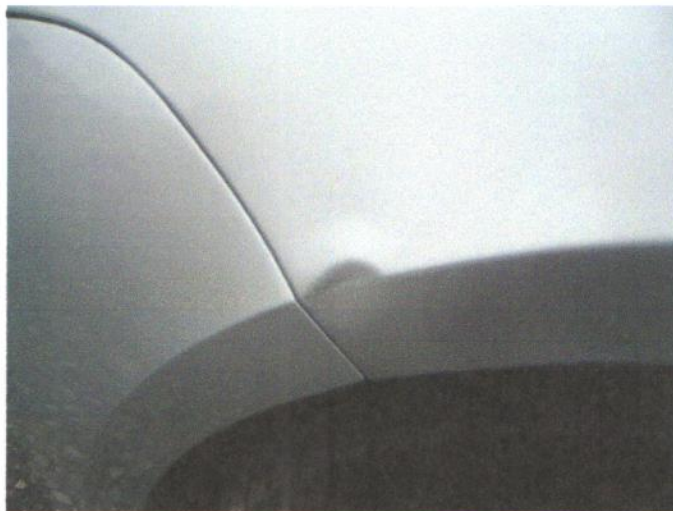
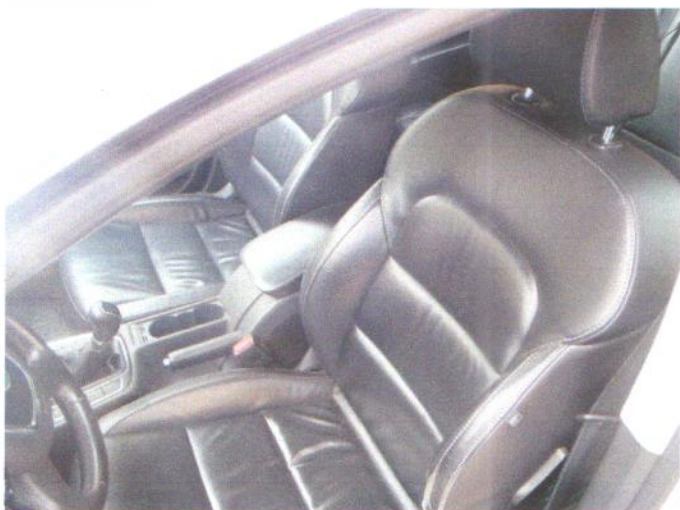
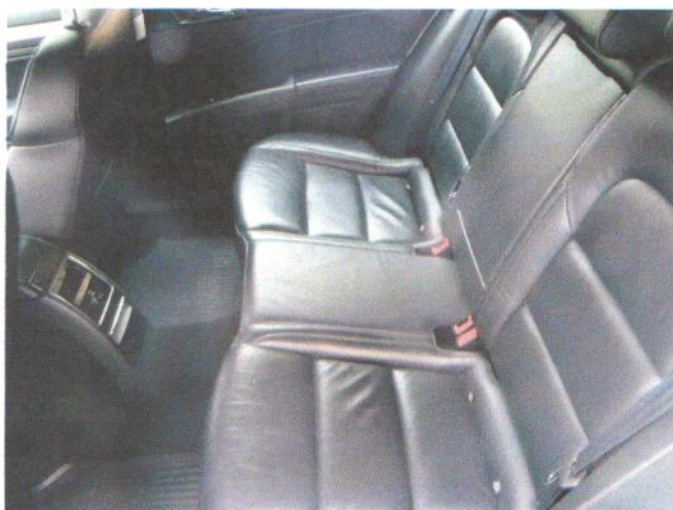
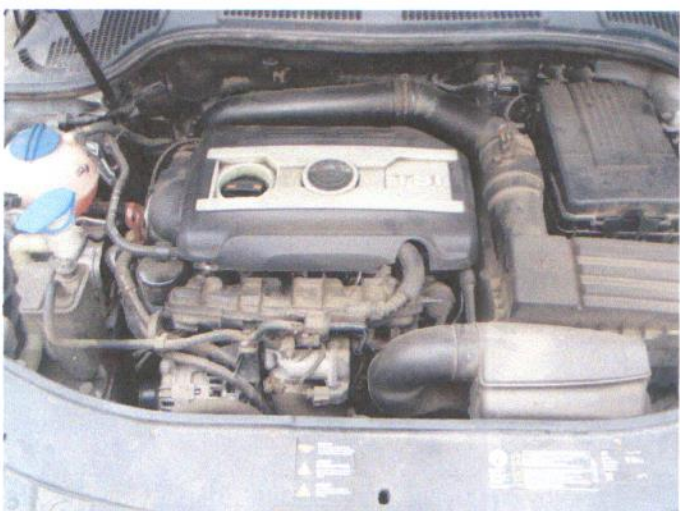
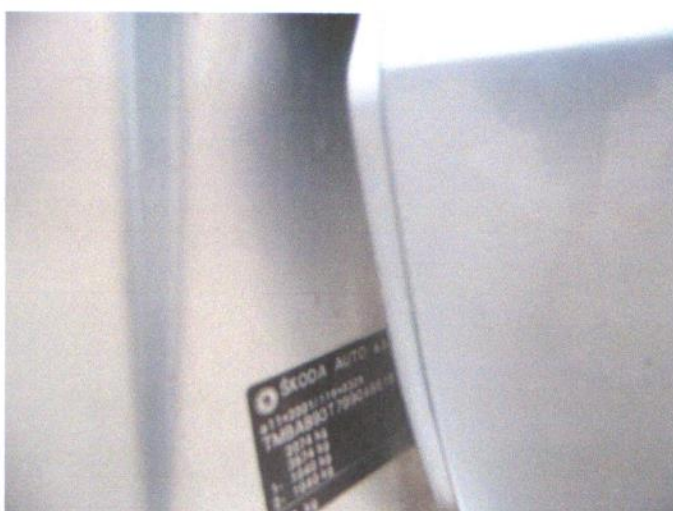
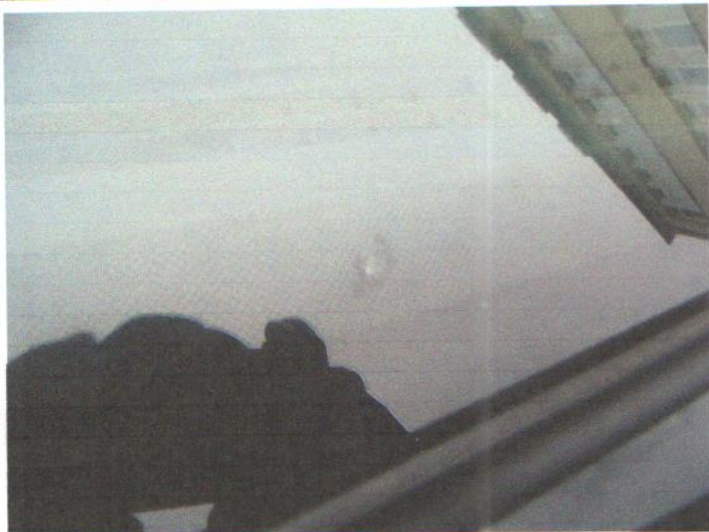
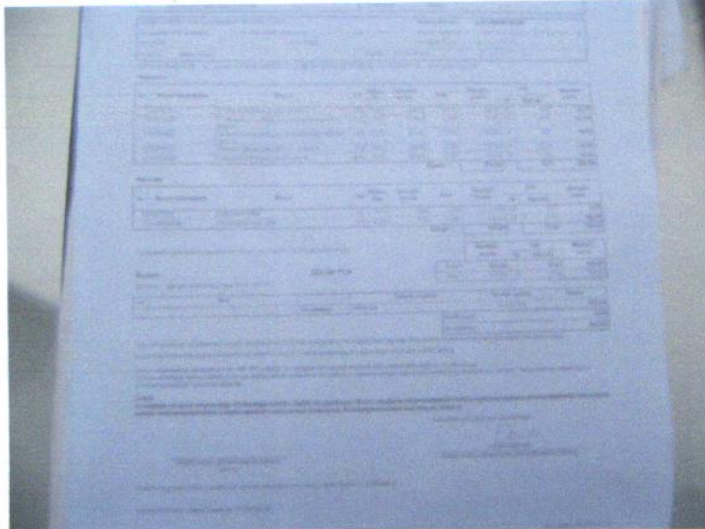
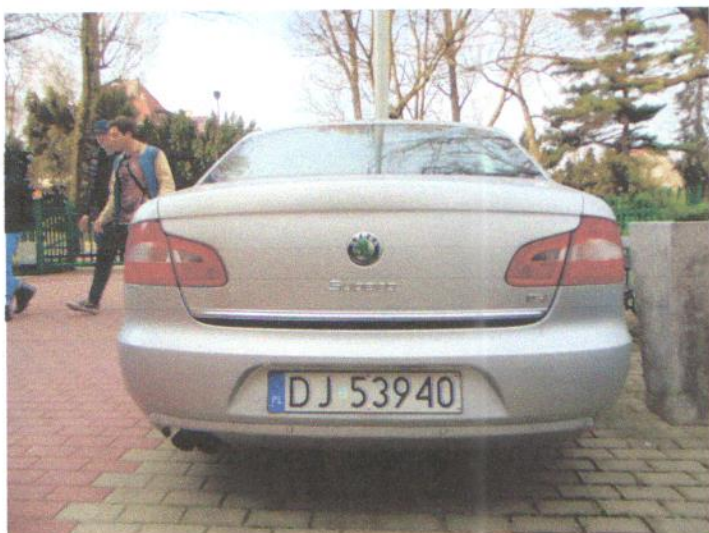
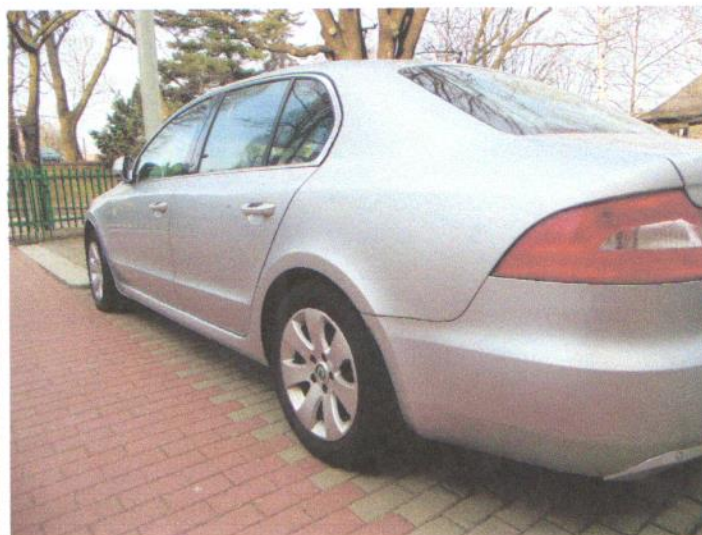
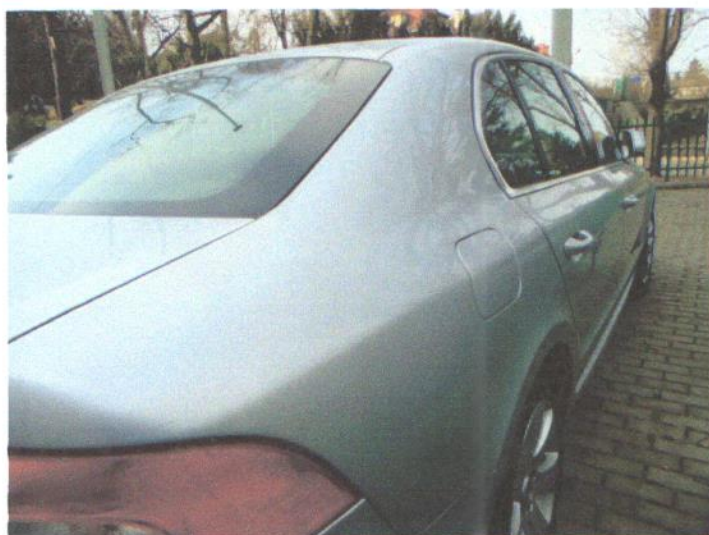
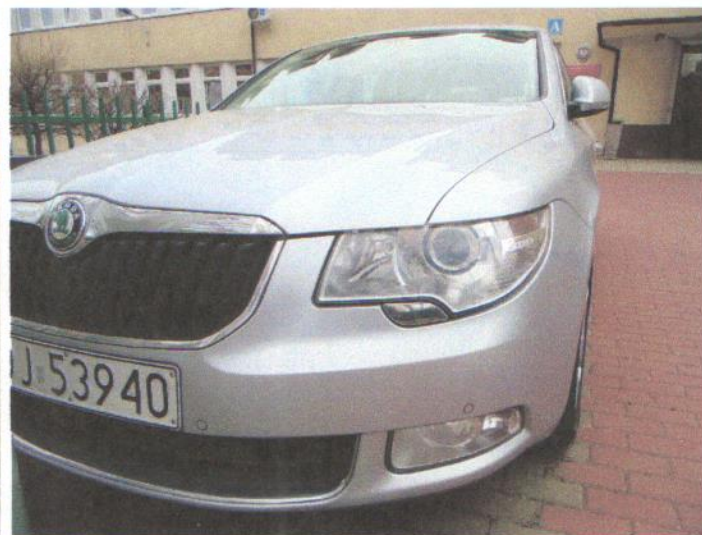
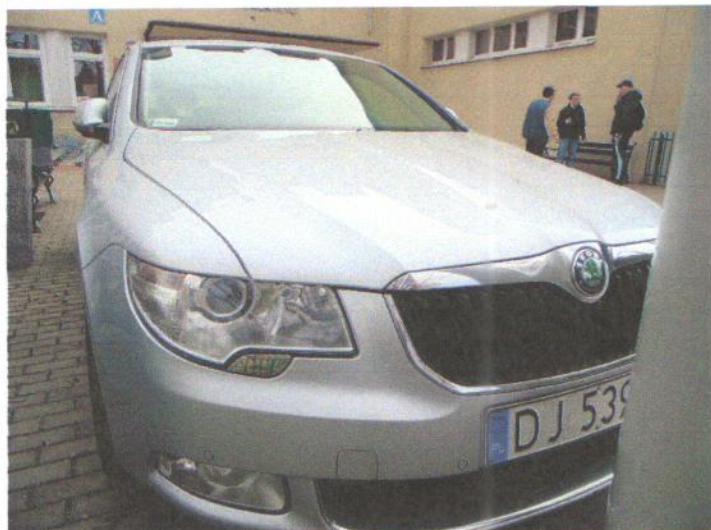
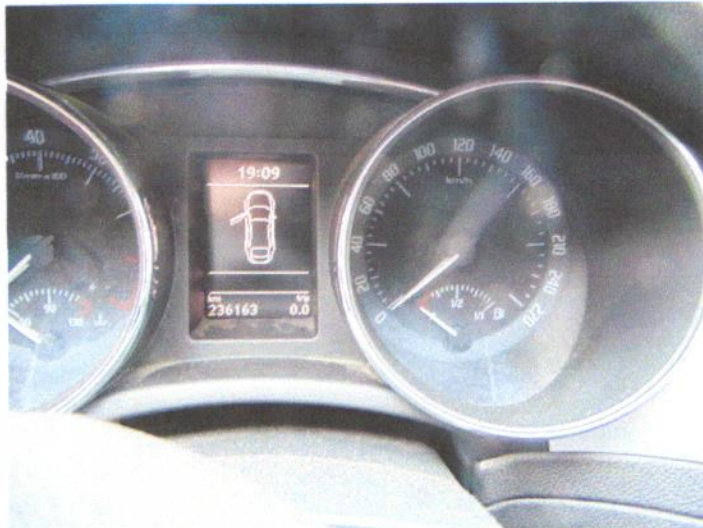
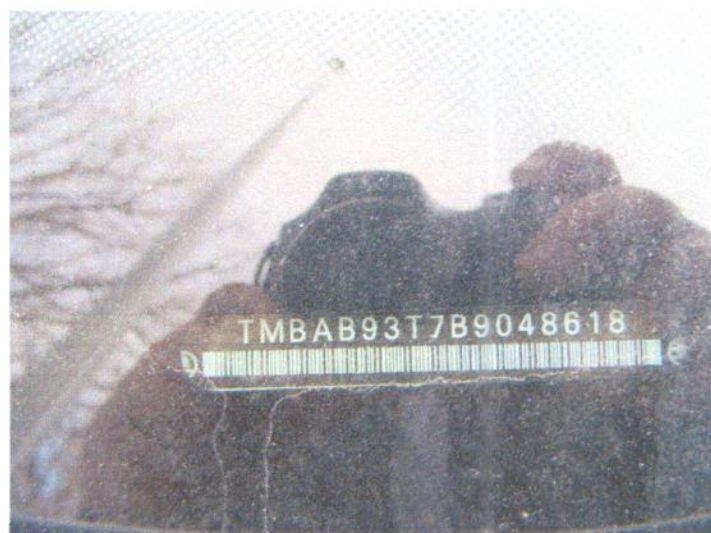
- błotnik przedni lewy - wgniecenie w części przedniej przy połączeniu z nakładką zderzaka przedniego,
- błotnik tylny lewy - wgniecenia w części tylnej o pow. ok. 3cm²,
- szyba czołowa - odprysk w dolnej części od udeżenia kamieniem.

Silnik zewnętrznie zabrudzony i zaolejony, rozruch silnika zimnego -utrudniony, praca silnika nierównomierna i głośna - silnik nie pracuje na wszystkich cylindrach.

Odprysk od uderzenia kamieniem na szybie czołowej w dolnej jej części,
Błotniki przedni lewy i tylny lewy noszą ślady uszkodzeń - wgniecenia.

Silnik z uwagi na nadmierne zużycie oleju wymaga naprawy układu tłokowego. Szacunkowa wartość naprawy wg serwisu Skoda w Jeleniej Górze ok. 20.000zł.
